## Volkskundemuseum Schönberg

Gutachten zum baulichen Zustand

Volkskundemuseum Schönberg  
An der Kirche 9 | 23923 Schönberg

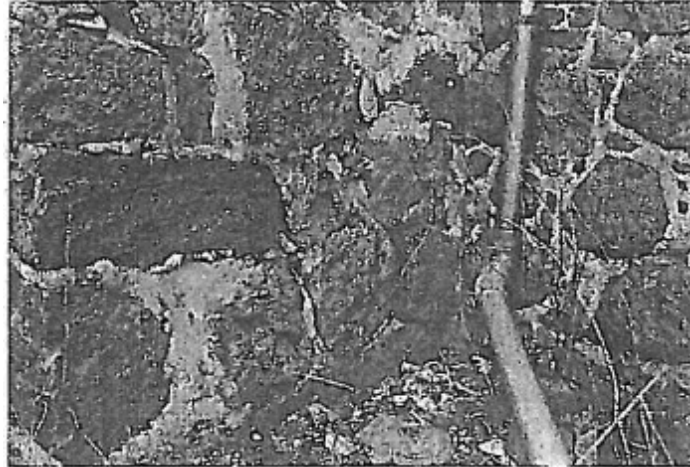
Die Dachentwässerung erfolgt platzseitig in das städtische Abwassersystem. Rückseitig erfolgt die Entwässerung über schadhafte Fallrohre in offenem Auslauf auf die rückwärtige Grundstücksfläche.

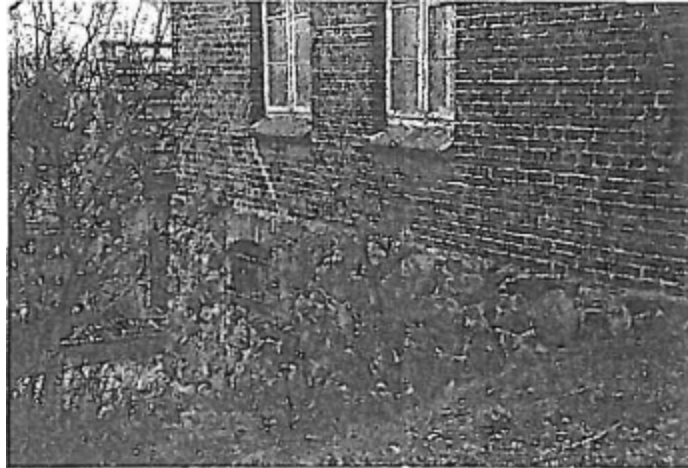
#### Bauliche Mängel Rissbilder Giebel

Die auf oben beschriebene Rohrgräben zurückzuführenden Risse in beiden Giebeln sind als diagonal verlaufende Risse im Mauerwerk ausgehend von den südlichen Fensternischen erkennbar. Die Setzungen, die zu den Rissen geführt haben sind voraussichtlich abgeschlossen. Ein Verschluss der Risse hat in Teilen bereits stattgefunden.

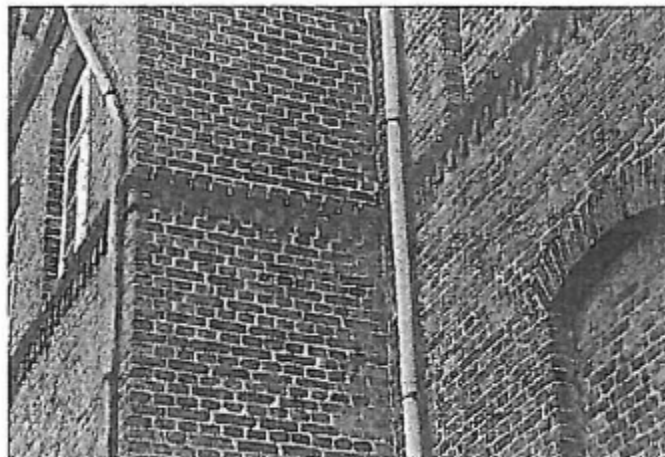
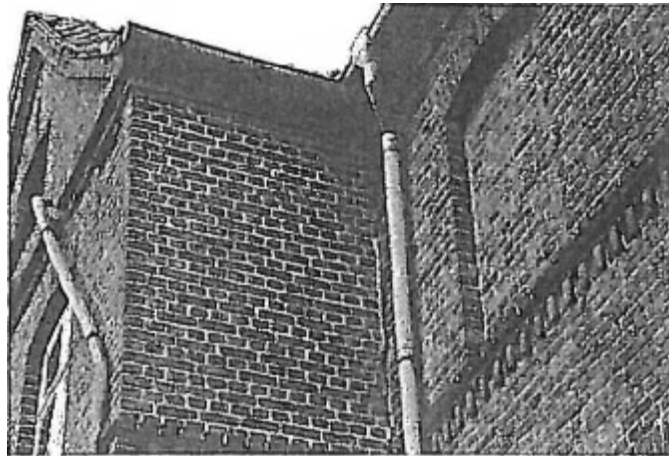
#### Gründung Anbau

In der Nahtstelle von Anbau und Haupthaus zeigt sich jeweils eine nach oben in der Breite zunehmende Fuge, die auf die bereits beschriebene ungenügende Gründungstiefe des Anbaus zurückzuführen ist. Für eine dauerhafte Sanierung wird hier die abschnittsweise Unterfangung des Anbaus auf dem tragfähigen frostsicheren Untergrund empfohlen. Wenn dies aus wirtschaftlichen Gründen nicht zur Ausführung kommt, sind zumindest die auftretenden Fugen schlagregendicht zu schließen. Dies ist dann in entsprechenden Intervallen nach erneutem Auftreten des Risses aufgrund von Frosteinwirkung zu wiederholen. Ein Standsicherheitsproblem besteht derzeit nicht. Die rückwärtigen Fallrohre sind an die Entwässerung anzuschließen um Ausspülungen und Feuchteschäden am Sockel vorzubeugen.

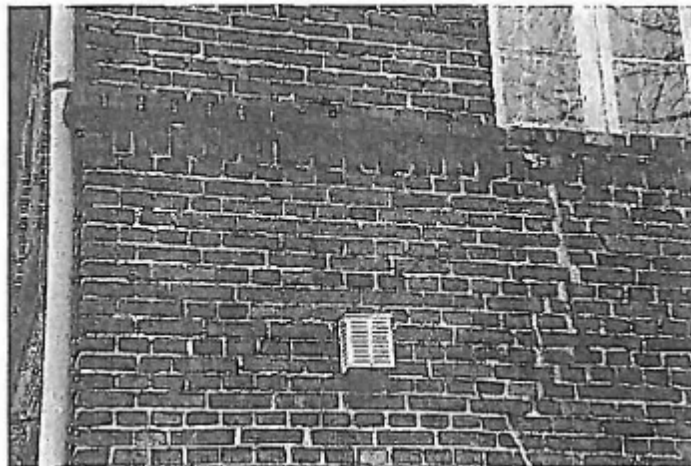
Die Verfugung der Fassade weist in Abhängigkeit zur Himmelsrichtung mehr oder weniger starke Erosionsschäden in Folge von Durchfeuchtung und Frosteinwirkung auf. Die Verfugung bedarf der fachgerechten Auswechslung bzw. zumindest der Ausbesserung mit einem geeigneten weichen d.h. elastischen Kalkmörtel. Auf der westlichen Wetterseite sind diese Schäden besonders stark fortgeschritten.

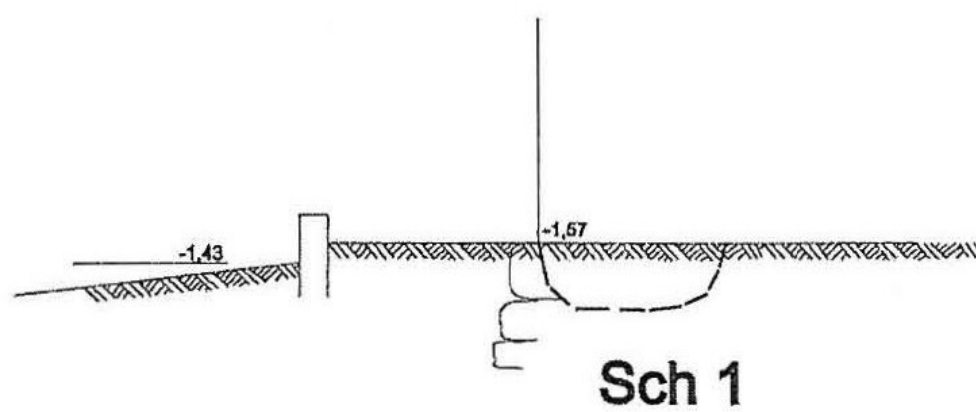
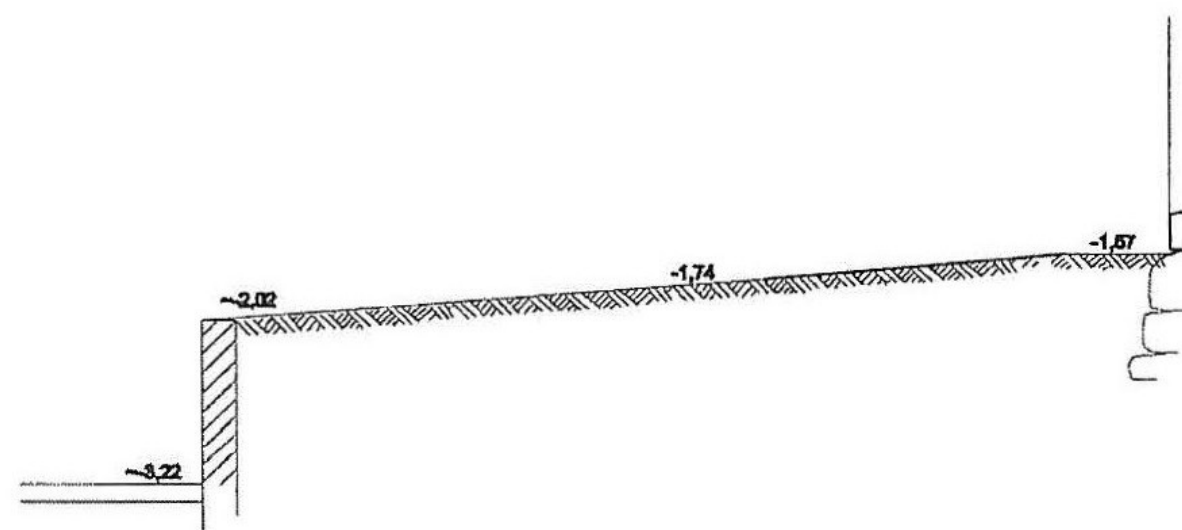
Schönberg , Heimatmuseum  
Schnitt 1 und 2

Die Schnitte des Geländes zur Hangseite ( Anlage 208/10-2 ) zeigen, dass bei diesen Bodenverhältnissen auch kein Geländebruch mit entsprechenden Hangbewegungen zu erwarten ist. Bei Abbrucharbeiten und der Herstellung neuer Stützwände ist jedoch die gesamte Böschungssituation ggf. zu berücksichtigen. Zur Gewährleistung der Standsicherheit des Gebäudes ist in Abstimmung mit dem Ing.-Büro Back die Frostsicherheit des Fundamentes des Anbaus, z. B. durch Unterfangung gemäß DIN 4123 bis auf den steifen Geschiebemergel, herzustellen. Die Abschnitte sind dabei möglichst klein ( $a < 1,0$  m) zu wählen und dem Findlingsbestand anzupassen, um das Findlingsmauerwerk möglichst zu erhalten.

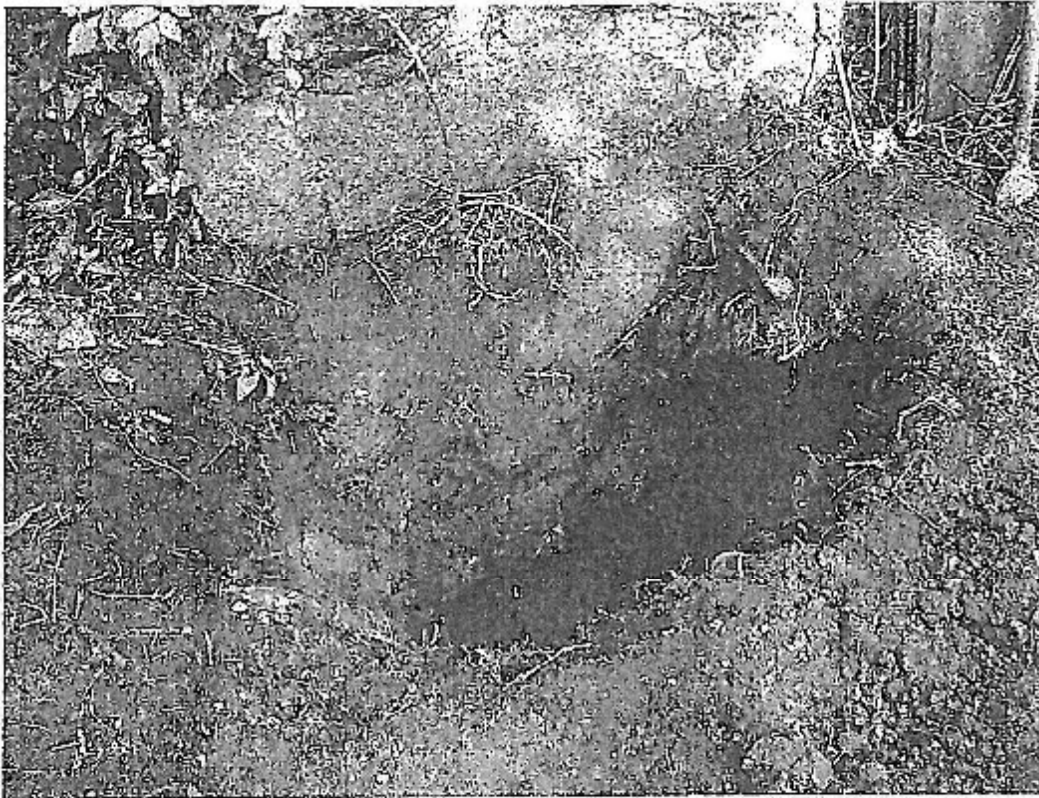
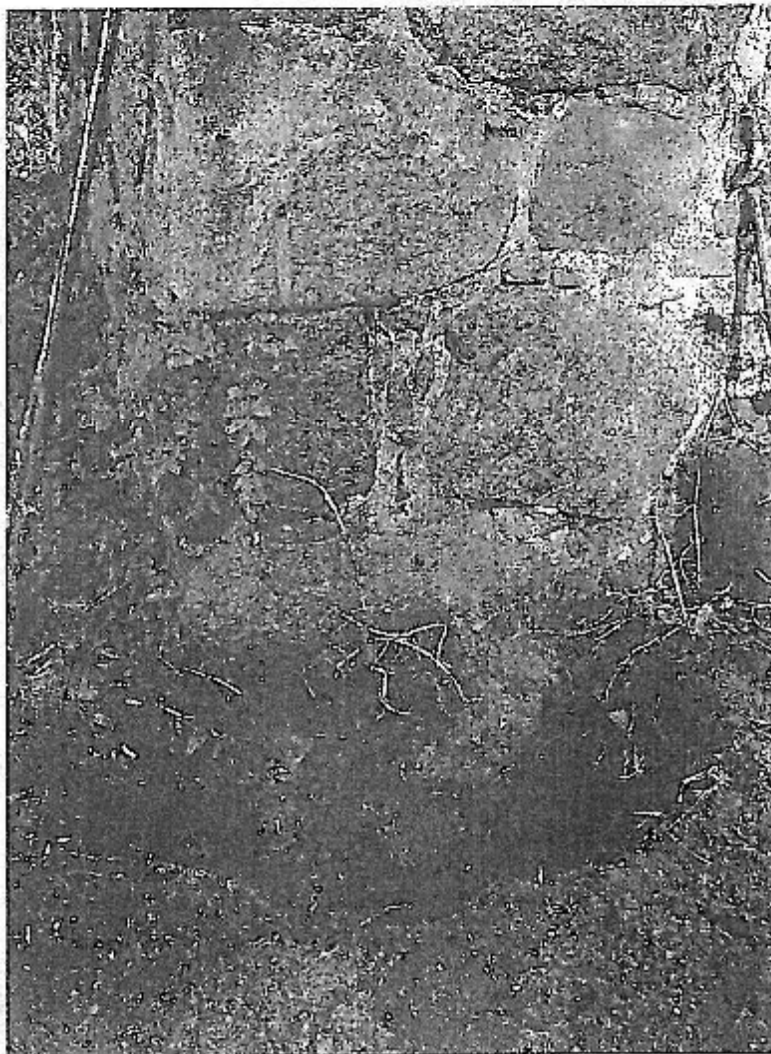
Sch 1

Auf der Anlage 208/10-1 sind die Ergebnisse der drei Sondierbohrungen als Bodenprofile und der Aufmessungen der Fundamente in den drei bauseits angelegten Schürfgruben dargestellt. Danach sind die Außenwände des Haupthauses und des Anbaus auf vermörtelten Findlingen gegründet (s. auch Fotos, Anlage 208/10-3). Allerdings ist die Findlingsgründung des Anbaus nur 0,4 m bis 0,5 m unter OK Gelände im bindigen Boden abgesetzt, der hier bis 1,3 m Tiefe eine noch steif-weiche Konsistenz ( $w = 14,9\%$ ) aufweist und frostempfindlich ist. Ansonsten steht hier zur Tiefe und unterhalb der Findlinge des Haupthauses steifer Geschiebelehm und Geschiebemergel mit Wassergehalten von  $w < 13,7\%$  an. Dieser bindige Boden ist eiszeitlich vorbelastet und unter Belastung relativ gering zusammendrückbar. Die vorhandenen Rissbildungen sind danach nicht maßgeblich durch Setzungen des Untergrundes infolge von Bauwerkslasten entstanden, sondern eher auf Frosteinwirkung im Anbaubereich und durch nicht fachgerechte Ausführung bei der Herstellung und Mangel der Aussteifung, insbesondere des Anbaus, zurückzuführen.
